# Aus Unfällen lernen

## Tödlicher Absturzunfall eines Schornsteinfegers

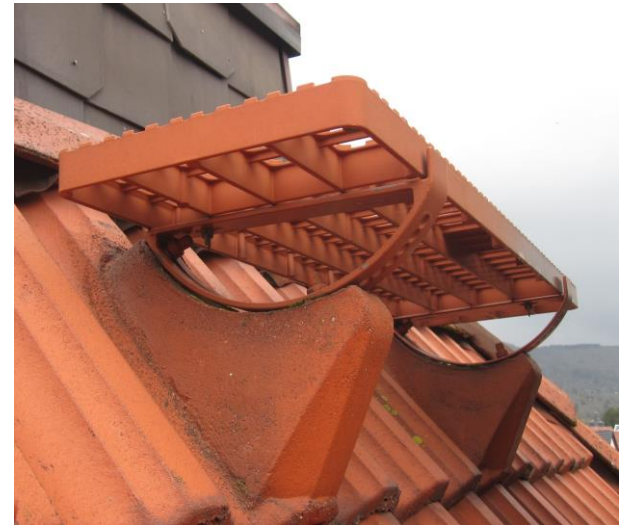
- Bezirksschornsteinfeger (selbständig)
- wollte Prüfungen an einem Schornstein durchführen
- keine Zeugen
- stieg aus dem Gebäudeinneren durch eine Dachluke
- betrat den auf der Dachfläche befindlichen Sicherheitsrost
- Schornsteinfeger stürzte mit Rost und Standsteinen ab

- stürzte über den Dachrand
- fiel zunächst auf eine Mauer, dann auf den Boden

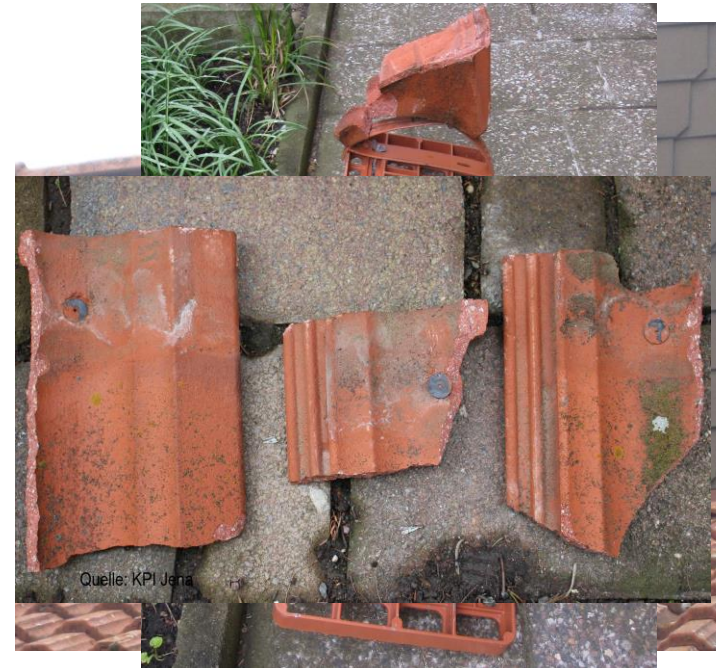
Die Bruchstücke:

- Verbindung Sicherheitsrost / Standsteine intakt
- Brüche im Standstein frisch
- ungenutzte Befestigungspunkte

- Unfallursache war wahrscheinlich nicht regelkonforme Befestigung der Standfläche
- Hauseigentümer wurde seitens der Polizei darüber informiert und aufgefordert, andere Standsteine überprüfen zu lassen

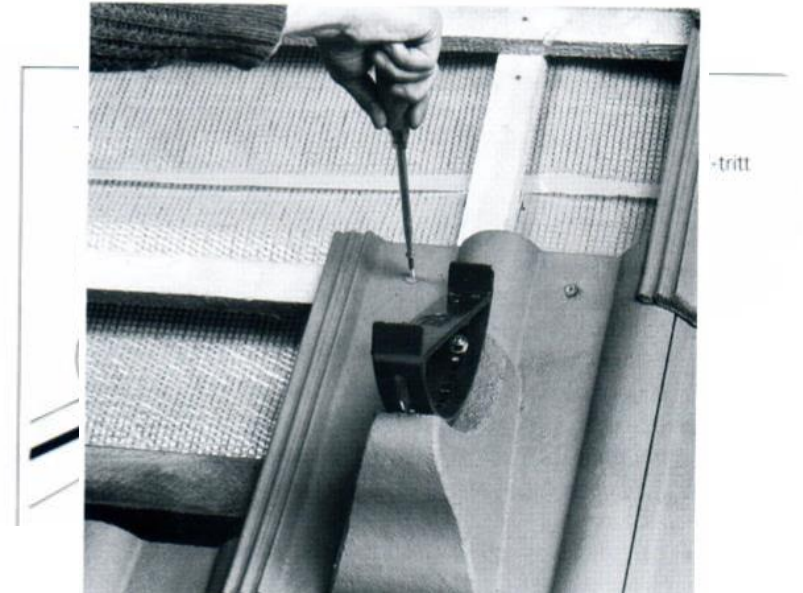
- laut Rechnung aus 1996 Braas, Altdeutsche Pfanne
- Einbauanleitung des Hersteller
  - Standstein benötigt zusätzliche Stützlatte
  - Standstein mit 2 Schrauben sichern
